ТОВАРИСТВО З ОБМЕЖЕНОЮ ВІДПОВІДАЛЬНІСТЮ
«ПФ ХАРКІВСЬКИЙ ПРОЕКТНИЙ ІНСТИТУТ»

Технічне обстеження

щодо доступності та безперешкодного доступу для осіб та інших
маломобільних груп населення до будівель
гуртожитку № 2 по вул. От. Яроша,11, гуртожитку № 6 по вул. Вальтера,14,
гуртожитку № 10 по вул. От. Яроша,12, гуртожитку № 11 по вул. От. Яроша,10,
учбових корпусів на майдані Свободи,4, учбових корпусів на майдані Свободи,6
Харківського національного університету імені В.Н. Каразіна

133/19 -ТО

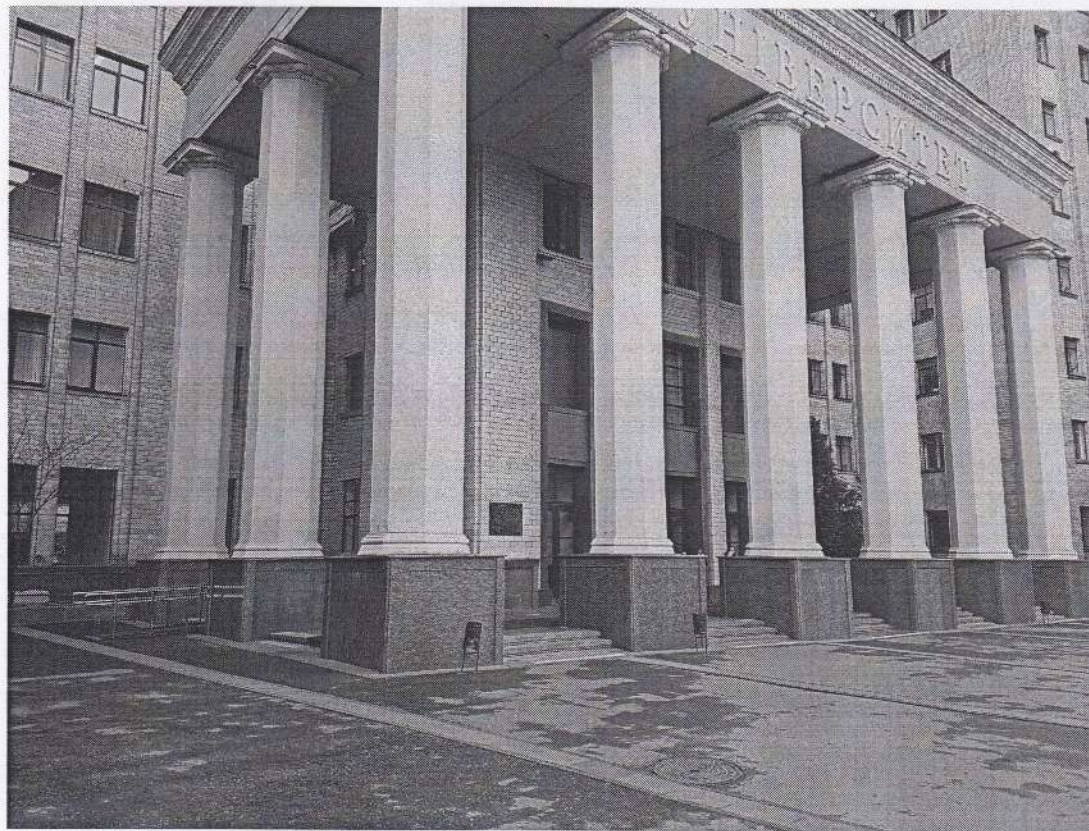
Фото 1.1.

1.2.1. Вертикальне планування території, прилеглої до учбових корпусів Харківського національного університета імені В.Н. Каразіна дає можливість особам з інвалідністю та іншим маломобільним групам населення безперешкодно потрапити до головного входу будівлі. (Фото 1.1., фото 1.2., фото 1.3.).

Головний вхід до об'єкту обстеження обладнаний двома зовнішніми пандусами, згідно до вимог ДБН В.2.2-17:2006 "Доступність будівель і споруд для маломобільних груп населення" та ДБН В.2.2-40:2018 "Інклюзивність будівель і споруд". (Фото 1.1., фото 1.2., фото 1.3., 1.4.).

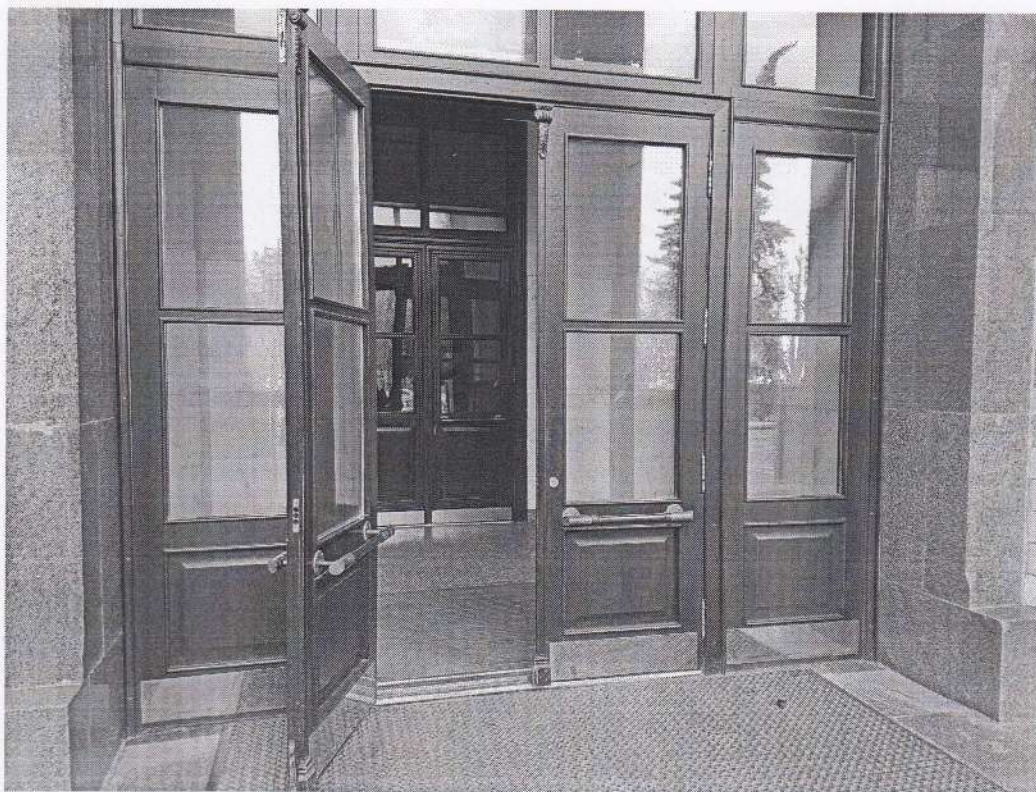
Фото 1.5.

Ширина вхідних дверей до будівлі учбового корпусу відповідає вимогам ДБН В.2.2-17:2006 "Доступність будівель і споруд для маломобільних груп населення" та ДБН В.2.2-40:2018 "Інклюзивність будівель і споруд", що в свою чергу дає змогу особам з інвалідністю та іншим маломобільним групам населення безперешкодно потрапити всередину об'єкта обстеження. (Фото 1.5.).

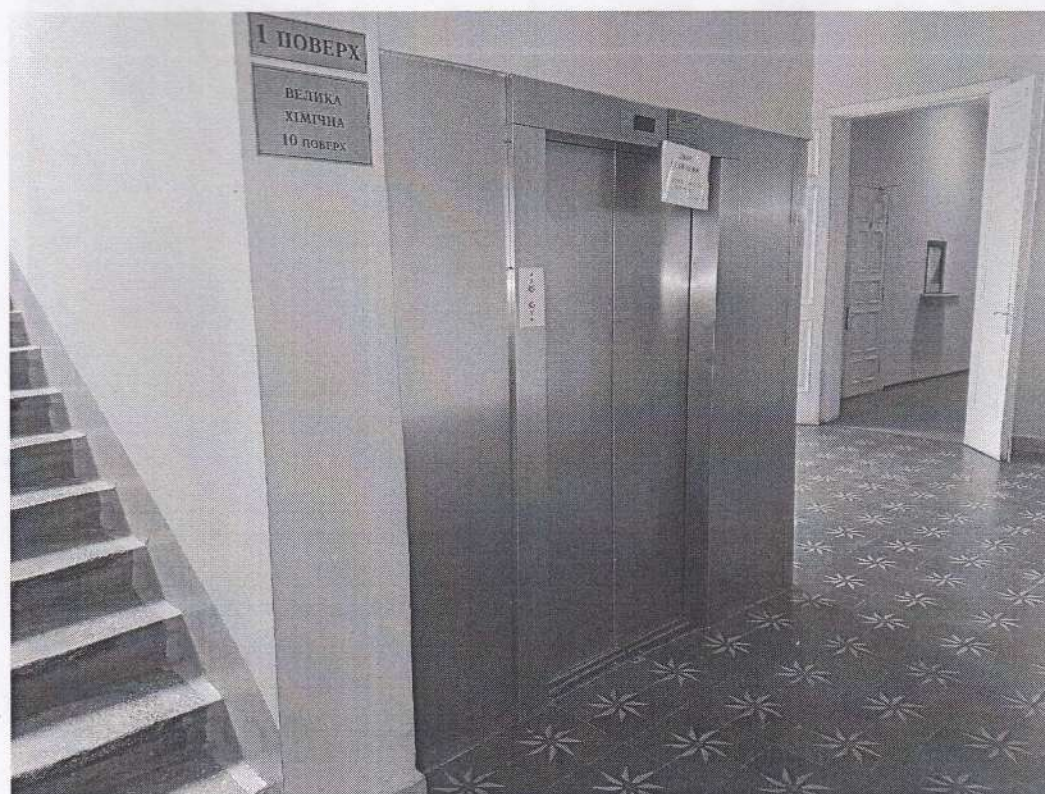
Фото 1.6.

Учбові корпуси обладнані ліфтами у кількості 6 штук, завдяки яким забезпечується зв'язок між всіма поверхами будівлі. (Фото 1.6., 1.7., 1.8., 1.9., 1.10.).

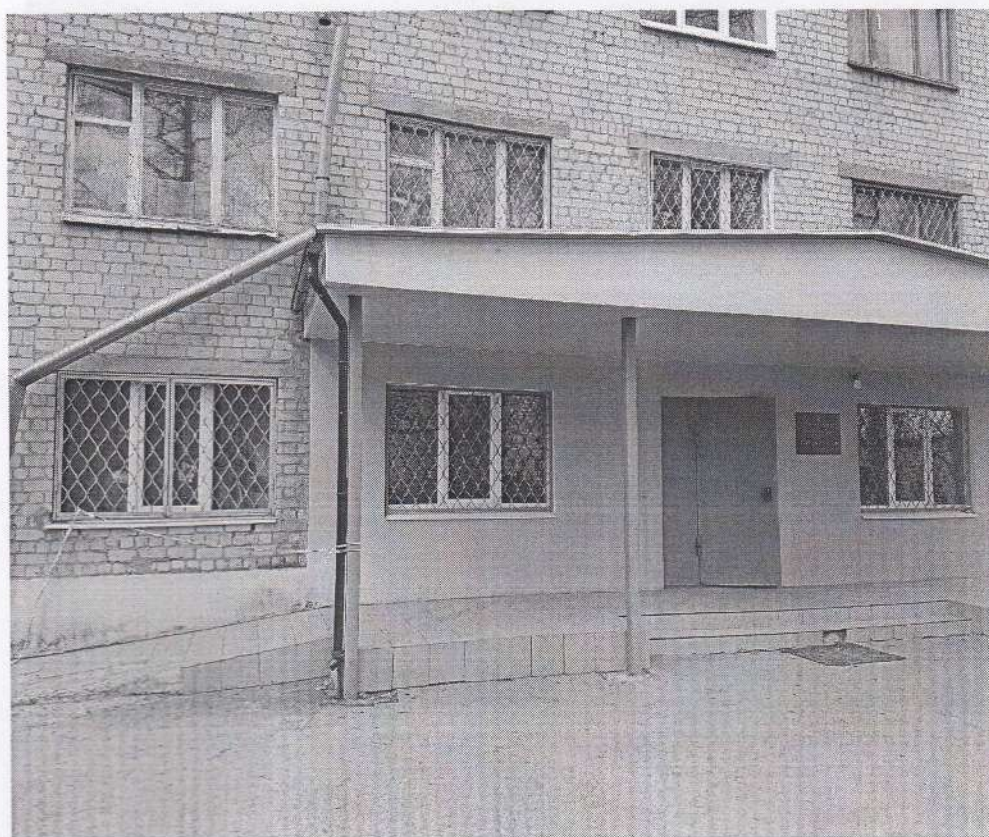
Фото 2.2.

2.2.1. Вертикальне планування території, прилеглої до гуртожитку №6 Харківського національного університета імені В.Н. Каразіна в цілому дозволяє особам з інвалідністю та іншим маломобільним групам населення безперешкодно потрапити до головного входу гуртожитку. (Фото 2.1., фото 2.2., фото 2.3.).

Головний вхід до об'єкту обстеження обладнаний зовнішнім пандусом, згідно до вимог ДБН В.2.2-17:2006 "Доступність будівель і споруд для маломобільних груп населення" та ДБН В.2.2-40:2018 "Інклюзивність будівель і споруд". (Фото 2.1., фото 2.2., фото 2.3.).

Ширина вхідних дверей до будівлі гуртожитку відповідає вимогам ДБН В.2.2-17:2006 "Доступність будівель і споруд для маломобільних груп населення" та ДБН В.2.2-40:2018 "Інклюзивність будівель і споруд", що в свою чергу дає змогу особам з інвалідністю та іншим маломобільним групам населення безперешкодно потрапити всередину об'єкта обстеження. (Фото 2.2., фото 2.4.).

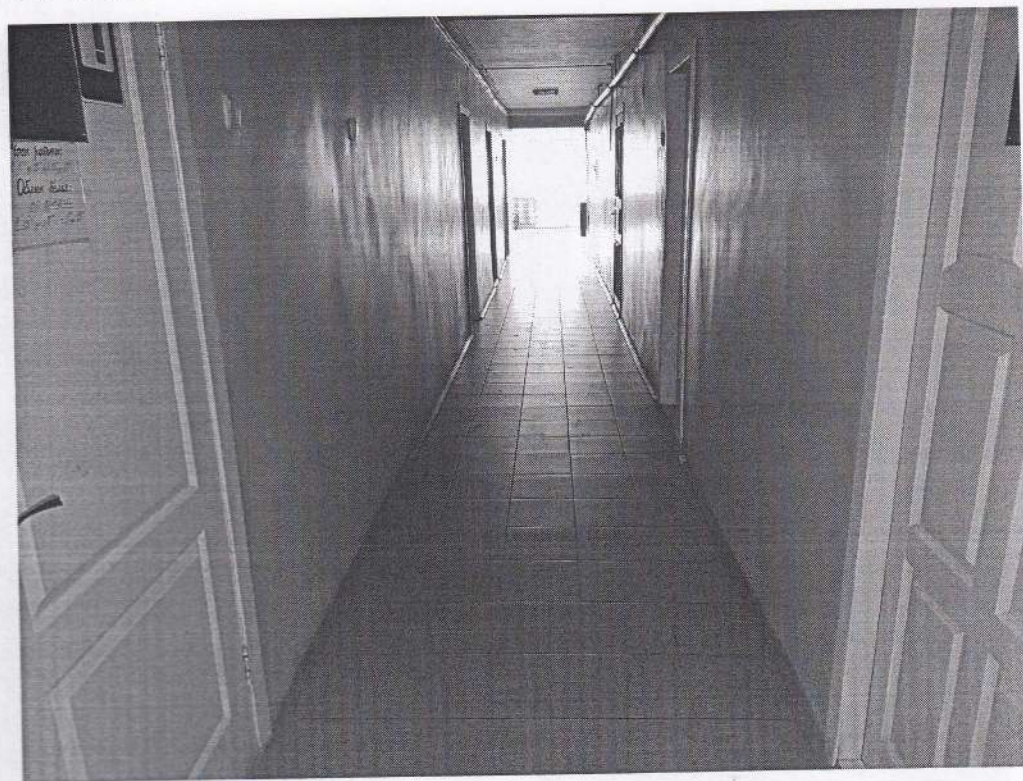
Φοτο 2.6.

Внутрішні коридори мають ширину 2,35 м та 1,6 м, що відповідає вимогам ДБН В.2.2-17:2006 "Доступність будівель і споруд для маломобільних груп населення" та ДБН В.2.2-40:2018 "Інклюзивність будівель і споруд" та дозволяє особам з інвалідністю та іншим маломобільним групам населення безперешкодно потрапляти до житлових приміщень та інших приміщень інфраструктури. (Фото 2.6., 2.7., 2.8.).

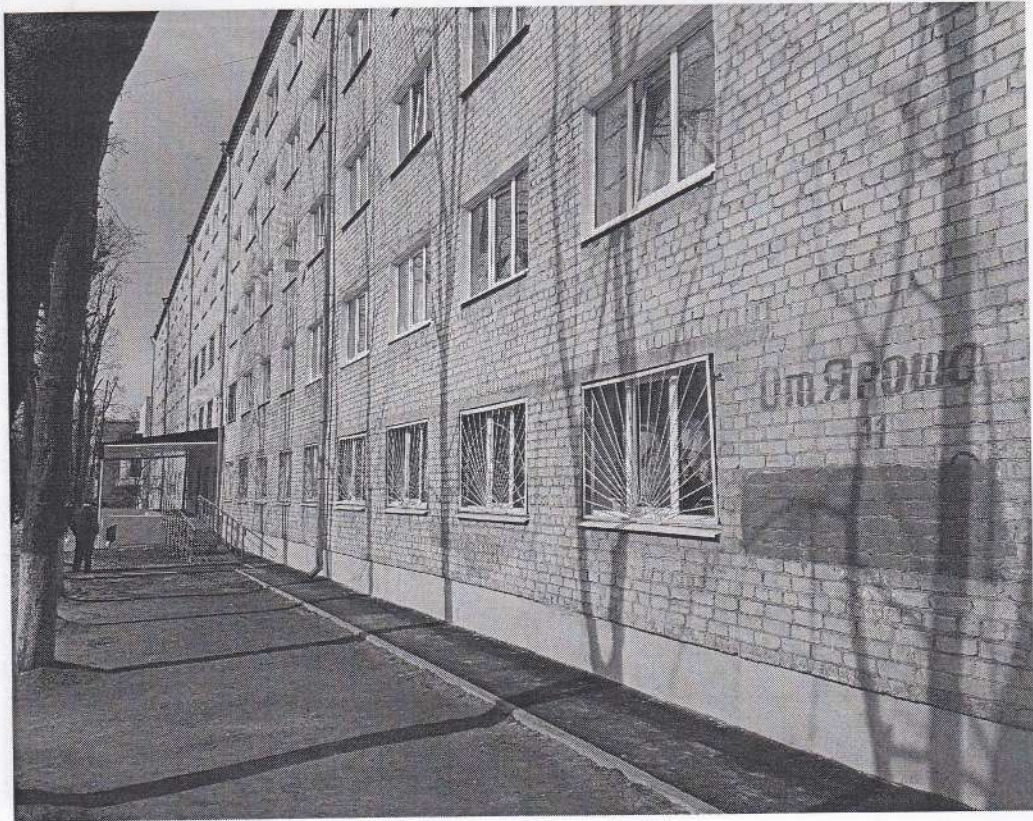
Фото 3.1.

3.2.1. Вертикальне планування території, прилеглої до гуртожитку №2 Харківського національного університета імені В.Н. Каразіна в цілому дозволяє особам з інвалідністю та іншим маломобільним групам населення безперешкодно потрапити до головного входу гуртожитку. (Фото 3.1.)

Головний вхід до об'єкту обстеження обладнаний зовнішнім пандусом, згідно до вимог ДБН В.2.2-17:2006 "Доступність будівель і споруд для маломобільних груп населення" та ДБН В.2.2-40:2018 "Інклюзивність будівель і споруд". (Фото 3.1., фото 3.2., фото 3.3., фото 3.4.).

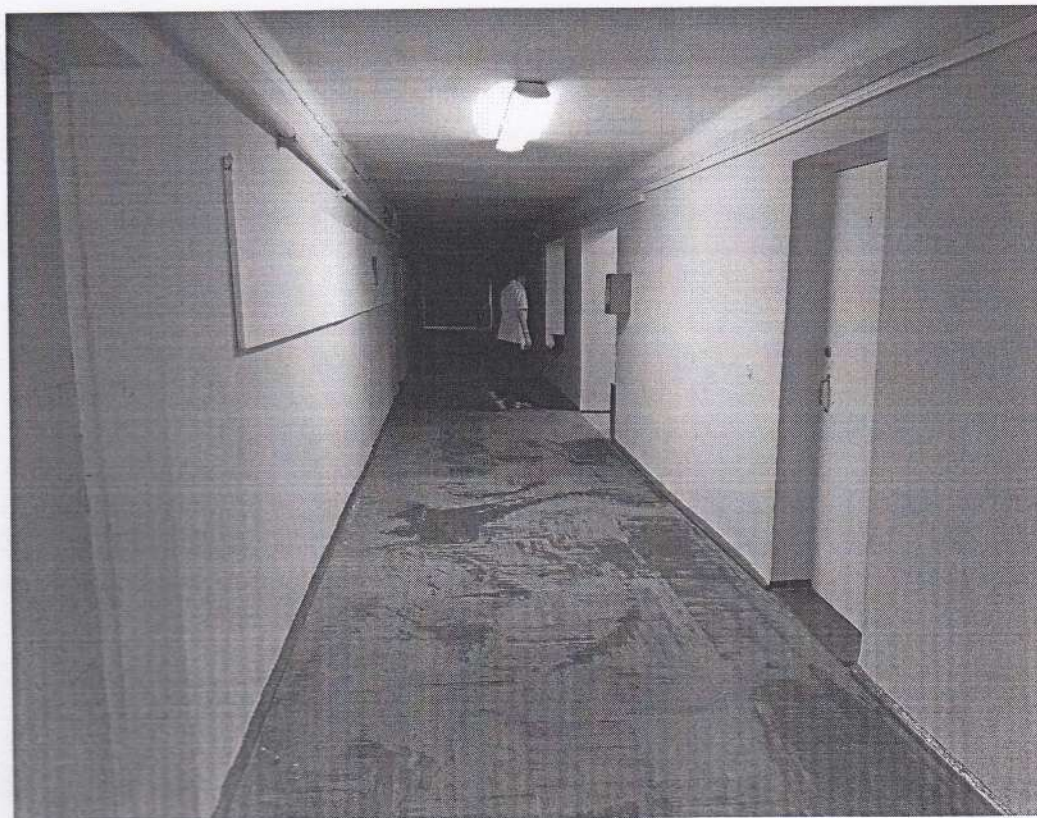
Фото 3.6.

Внутрішні коридори мають ширину 2,3 м, що відповідає вимогам ДБН В.2.2-17:2006 "Доступність будівель і споруд для маломобільних груп населення" та ДБН В.2.2-40:2018 "Інклюзивність будівель і споруд" та дозволяє особам з інвалідністю та іншим маломобільним групам населення безперешкодно потрапляти до житлових приміщень та інших приміщень інфраструктури. (Фото 3.6.)

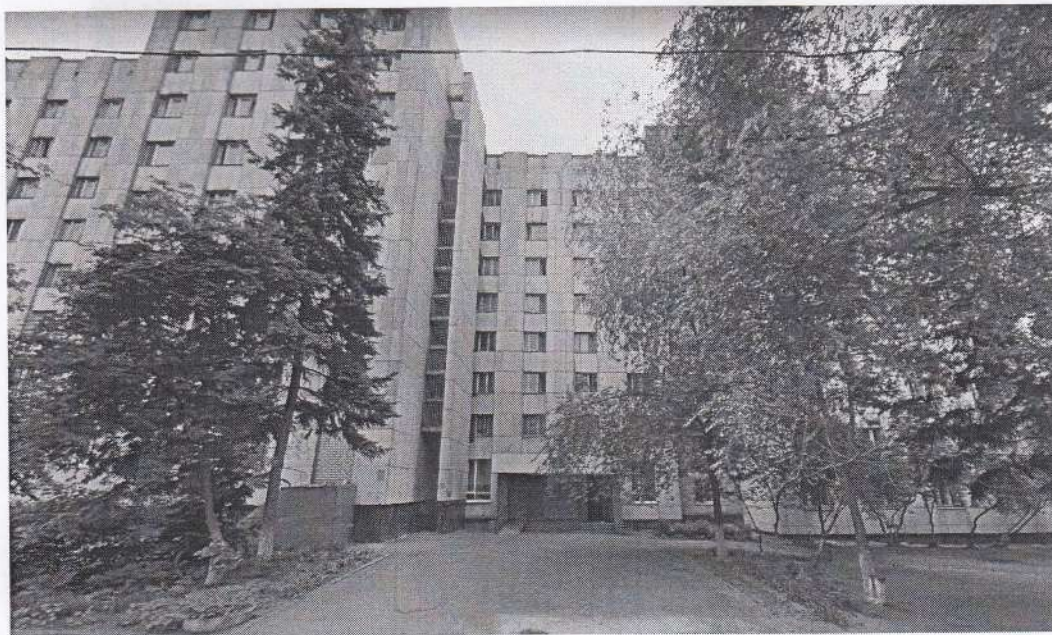
Фото 4.1.

4.2.1. Вертикальне планування території, прилеглої до гуртожитку №10 Харківського національного університета імені В.Н. Каразіна в цілому дозволяє особам з інвалідністю та іншим маломобільним групам населення безперешкодно потрапити до головного входу гуртожитку. (Фото 4.1.)

Головний вхід до об'єкту обстеження обладнаний зовнішнім пандусом, згідно до вимог ДБН В.2.2-17:2006 "Доступність будівель і споруд для маломобільних груп населення" та ДБН В.2.2-40:2018 "Інклюзивність будівель і споруд". (Фото 4.1., фото 4.2., фото 4.3.).

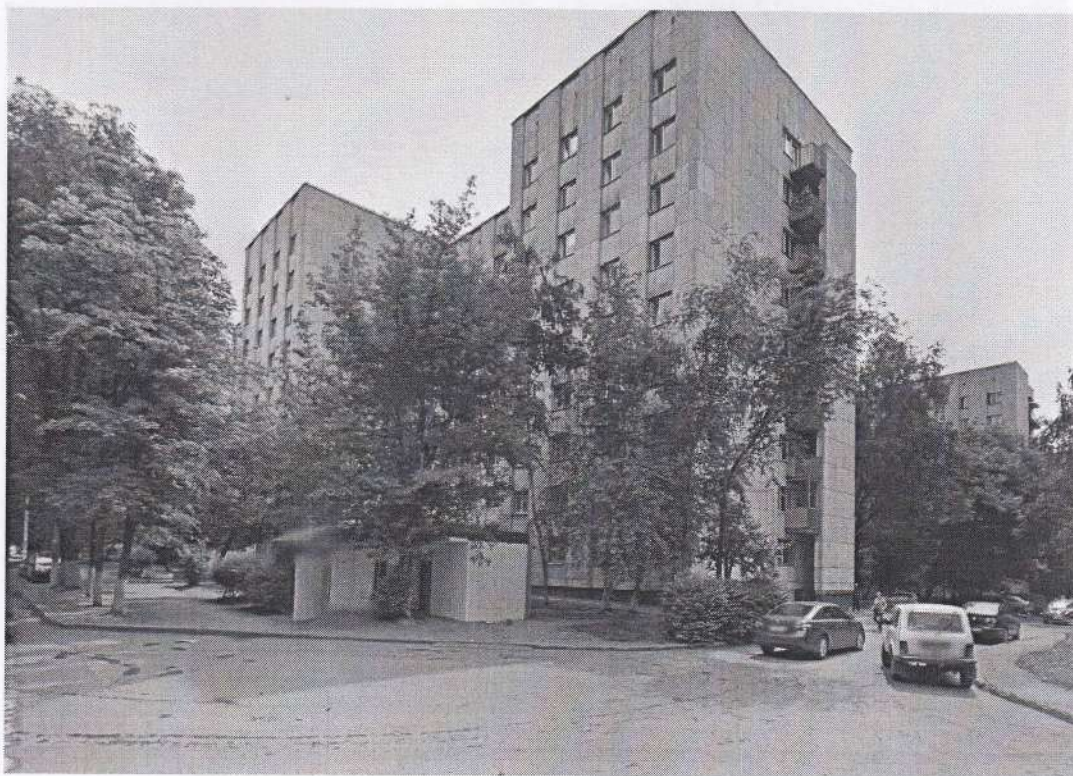
Фото 5.1.

5.2.1. Вертикальне планування території, прилеглої до гуртожитку №11 Харківського національного університета імені В.Н. Каразіна в цілому дозволяє особам з інвалідністю та іншим маломобільним групам населення безперешкодно потрапити до головного входу гуртожитку. (Фото 5.1.)

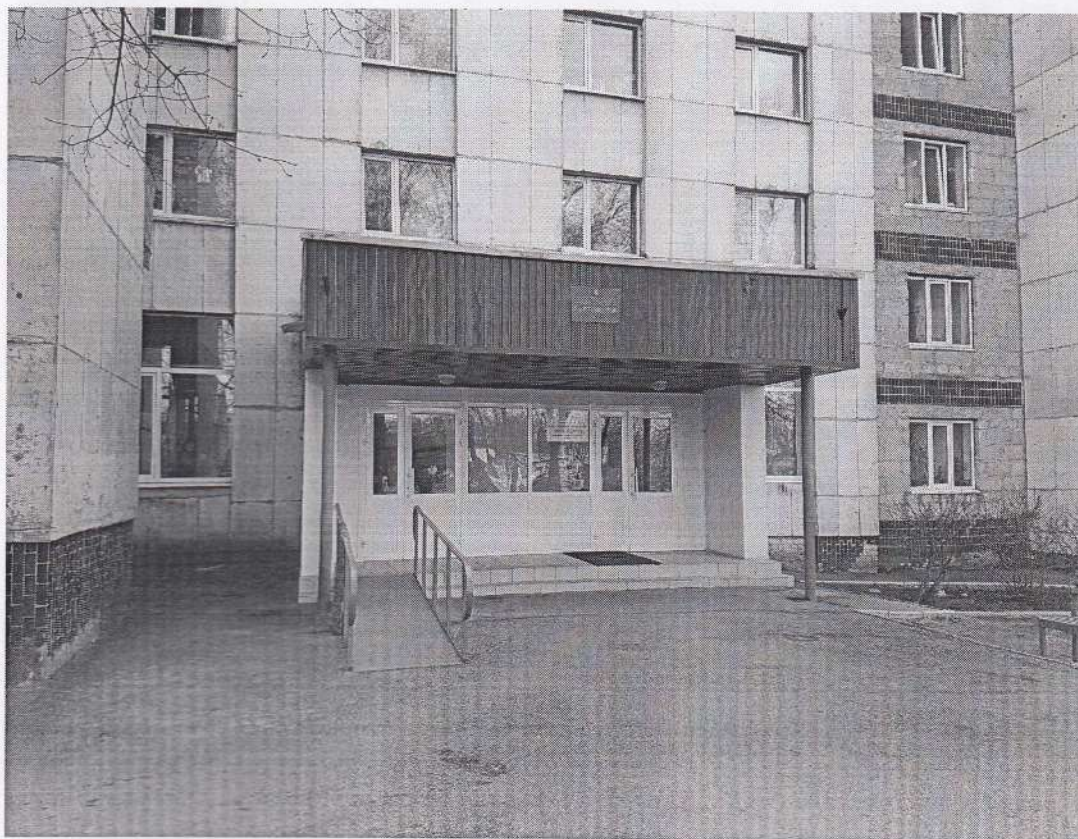
Фото 5.2.

Головний вхід до об'єкту обстеження обладнаний зовнішнім пандусом, згідно до вимог ДБН В.2.2-17:2006 "Доступність будівель і споруд для маломобільних груп населення" та ДБН В.2.2-40:2018 "Інклюзивність будівель і споруд". (Фото 5.2., фото 5.3.).

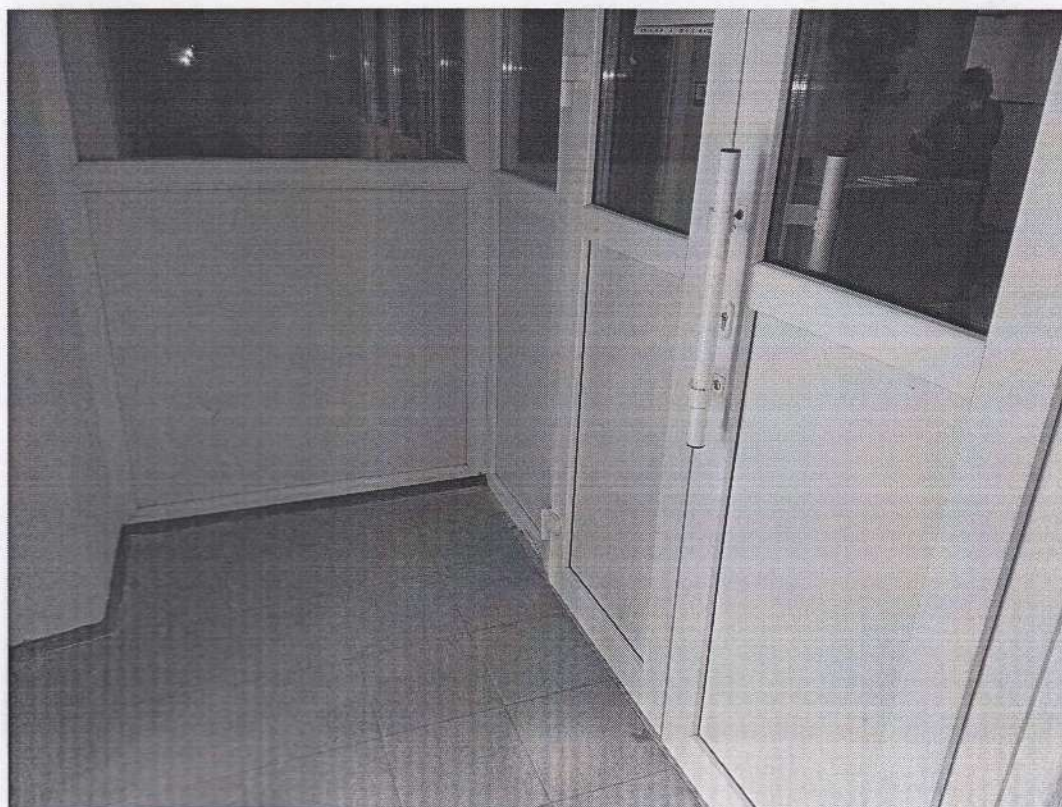
Фото 5.6.

Вхідний тамбур має загальні розміри та ширину дверних прорізів, які відповідають діючим нормам, а саме ДБН В.2.2-17:2006 "Доступність будівель і споруд для маломобільних груп населення" та ДБН В.2.2-40:2018 "Інклюзивність будівель і споруд". (Фото 5.6.)

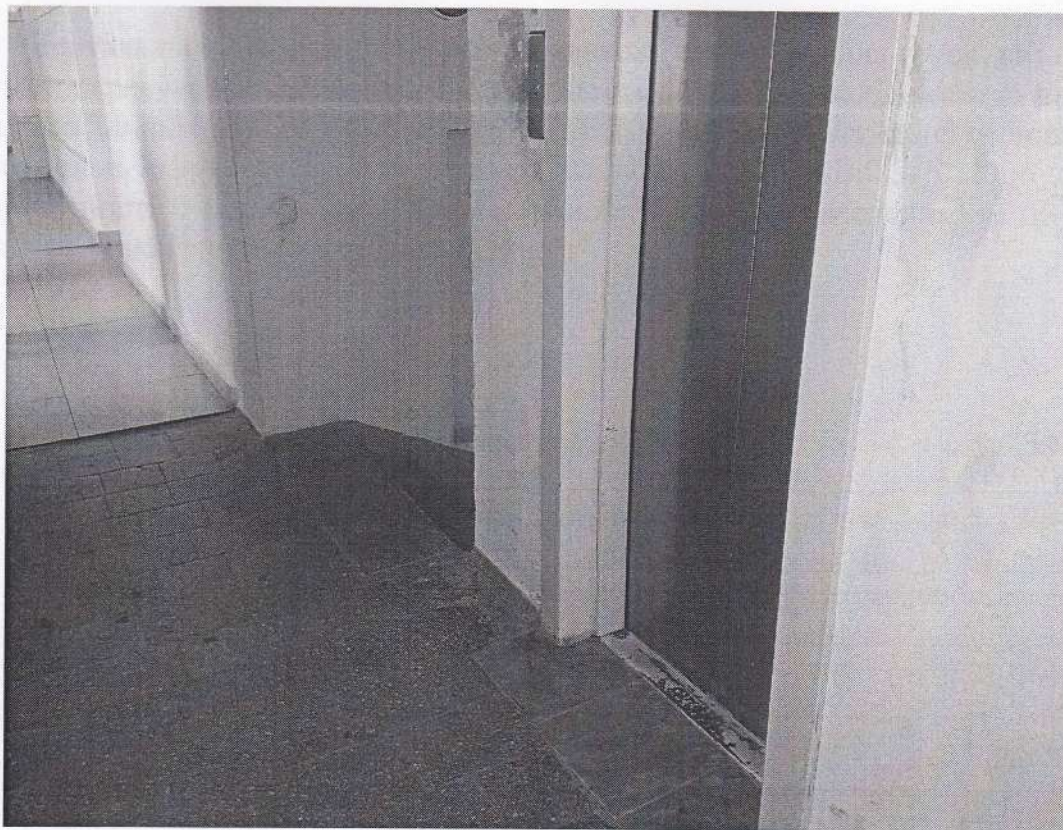
Фото 5.7.

Гуртожиток обладнаний ліфтами у кількості двох штук. (Фото 5.7.).

Внутрішні коридори мають ширину 1,42 м, що відповідає вимогам ДБН В.2.2-17:2006 "Доступність будівель і споруд для маломобільних груп населення" та ДБН В.2.2-40:2018 "Інклюзивність будівель і споруд" та дозволяє особам з інвалідністю та іншим маломобільним групам населення безперешкодно потрапляти до житлових приміщень та інших приміщень інфраструктури. (Фото 5.7., фото 5.8.).

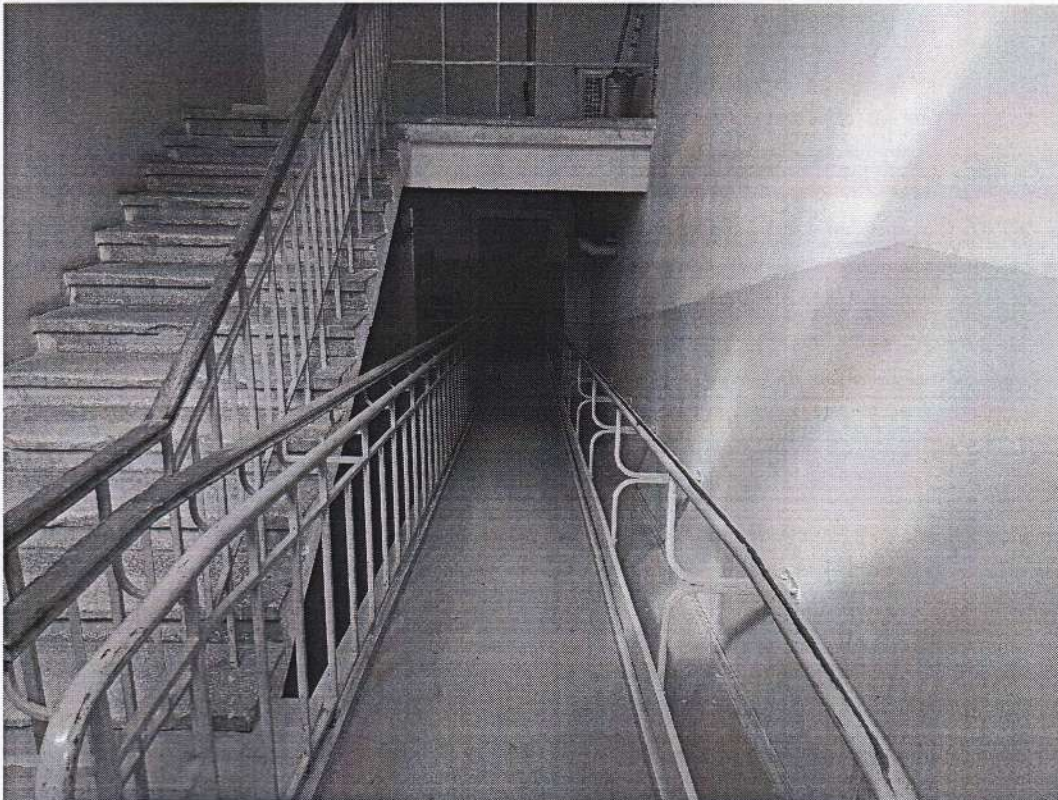
Фото 6.1.

До будівлі передбачено окремий вхід для маломобільних груп населення, який обладнаний пандусом, згідно до вимог ДБН В.2.2-17:2006 "Доступність будівель і споруд для маломобільних груп населення" та ДБН В.2.2-40:2018 "Інклюзивність будівель і споруд". (Фото 6.1., фото 6.2.).

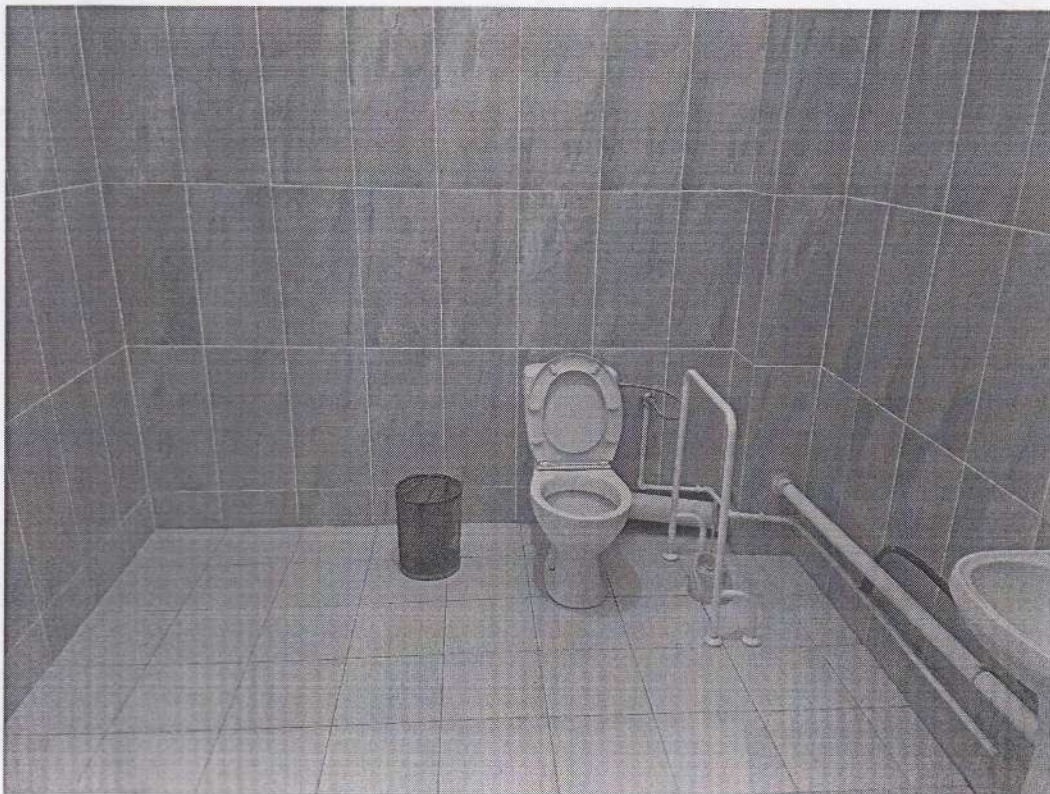
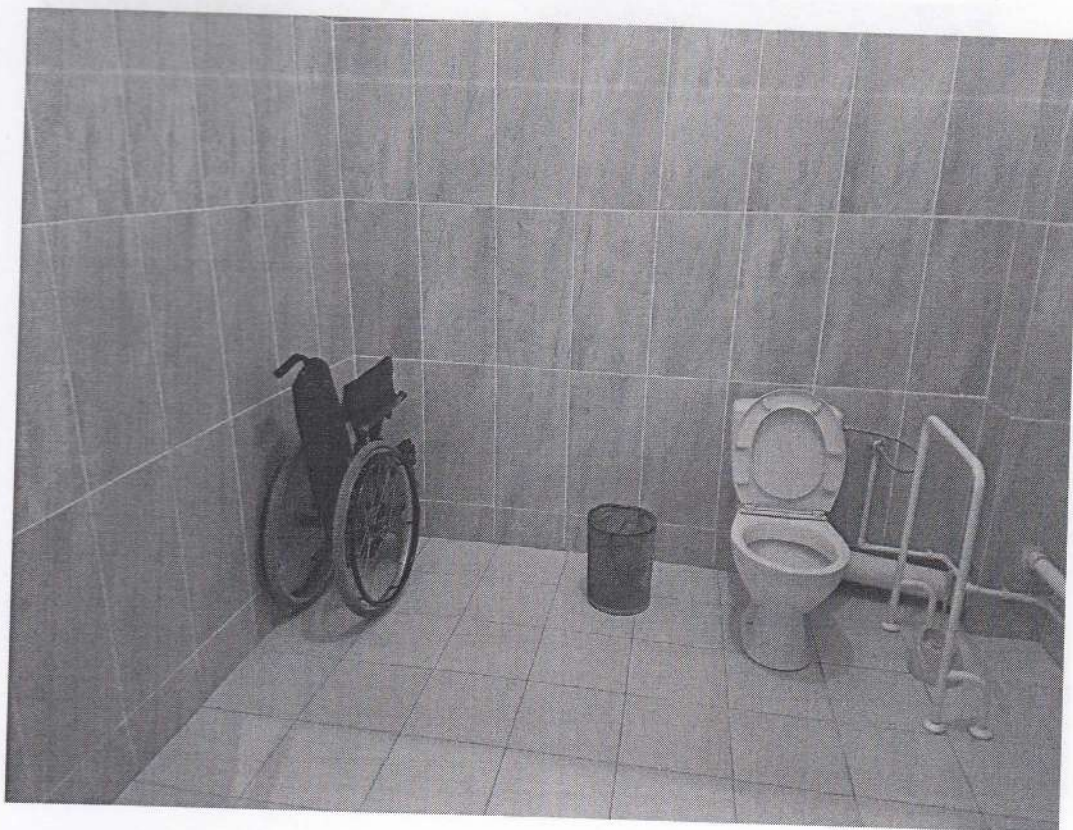
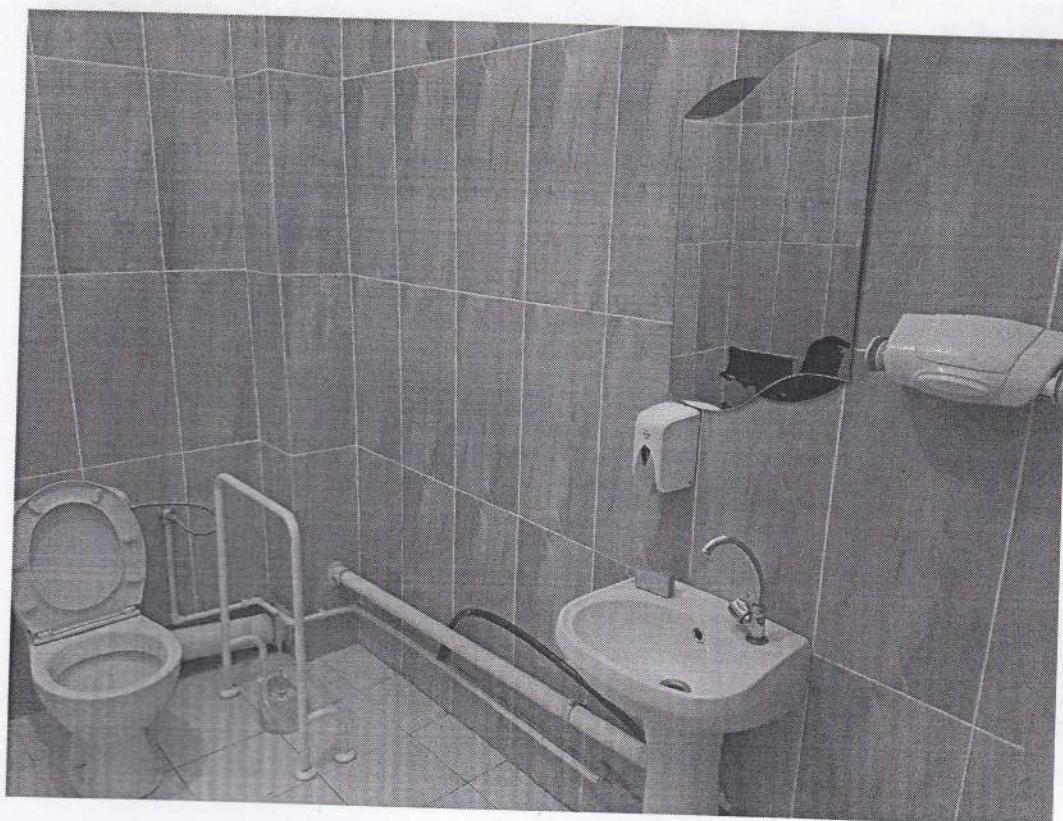
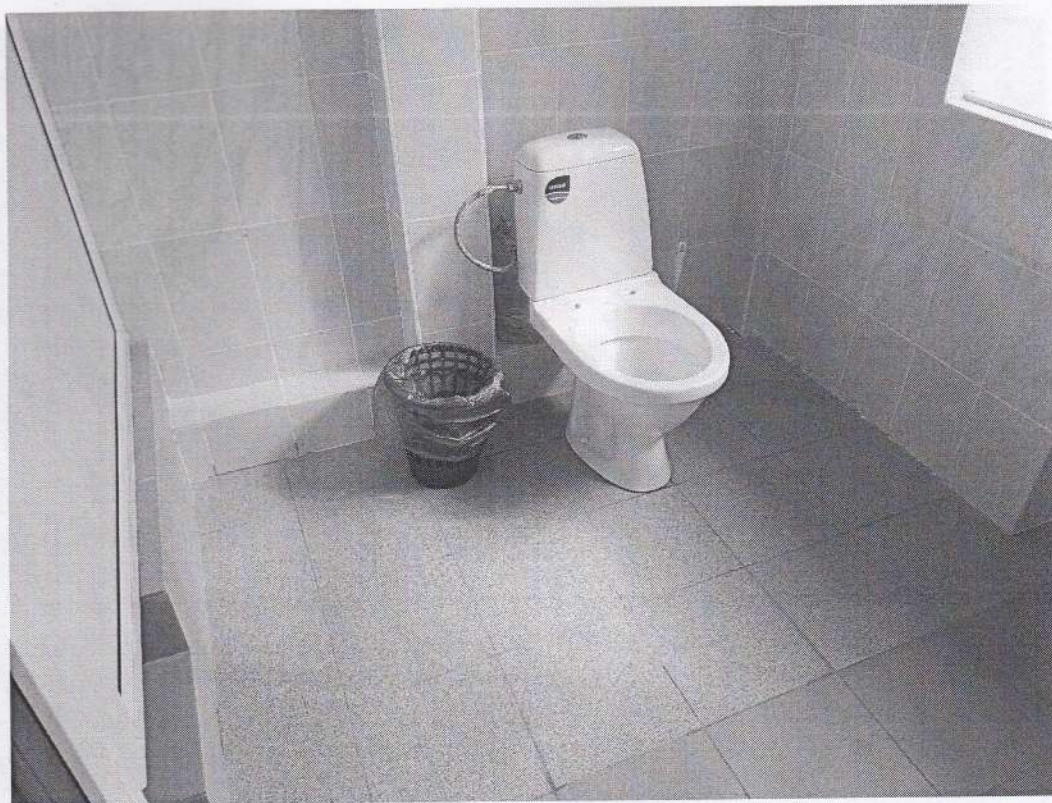
В будівлі передбачені санвузли, які призначені для користування особами з інвалідністю та іншими маломобільними групами населення. Санвузли розміщені на першому, другому, четвертому, та шостому поверхах у кількості восьми штук. (Фото 6.5., 6.6., 6.7., 6.8., 6.9., 6.10., 6.11.).

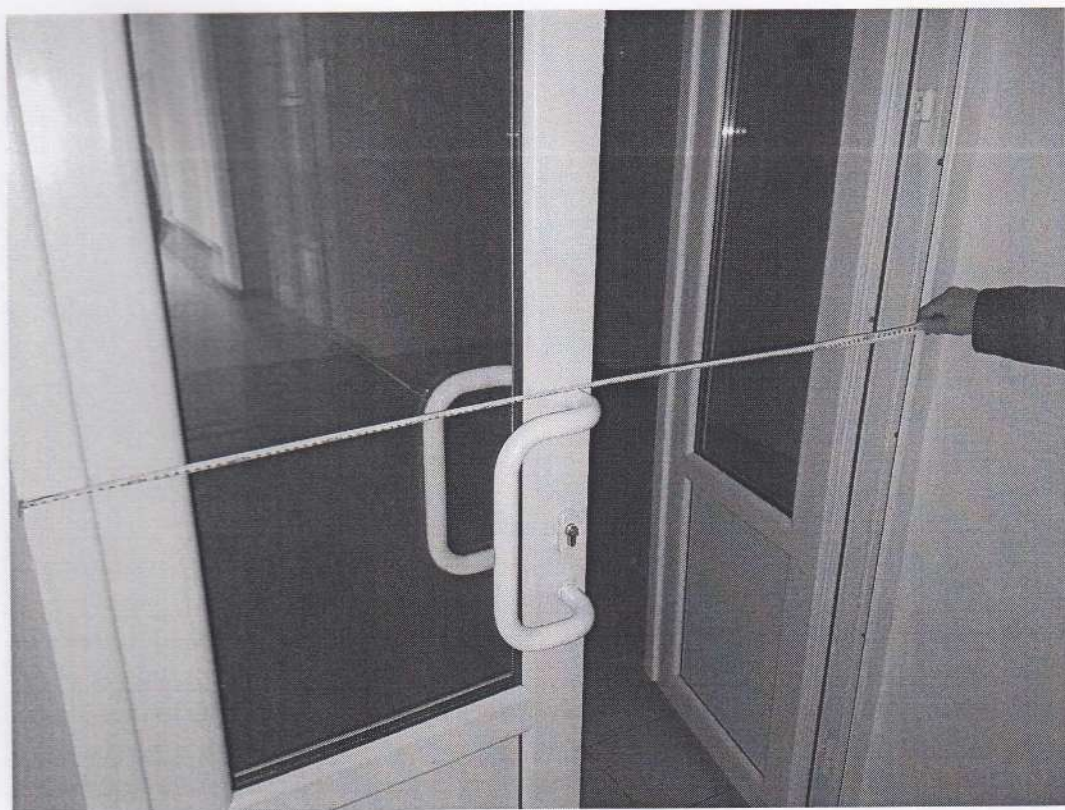
Фото 6.12.

Внутрішні коридори мають різну ширину, яка відповідає вимогам ДБН В.2.2-17:2006 "Доступність будівель і споруд для маломобільних груп населення" та ДБН В.2.2-40:2018 "Інклюзивність будівель і споруд" та дозволяє особам з інвалідністю та іншим маломобільним групам населення безперешкодно

потрапляти до учбових аудиторій та інших приміщень інфраструктури. (Фото 6.12., 6.13., 6.14., 6.15.).

Розміри дверних прорізів в учбових приміщеннях та на шляхах пересування маломобільних груп населення мають ширину не менш, ніж 1,30 м, що відповідає діючим нормам, а саме ДБН В.2.2-17:2006 "Доступність будівель і споруд для маломобільних груп населення" та ДБН В.2.2-40:2018 "Інклюзивність будівель і споруд". (Фото 6.12., 6.13., 6.15.).
